Antennekabel.

453. Ole " Østbirk"

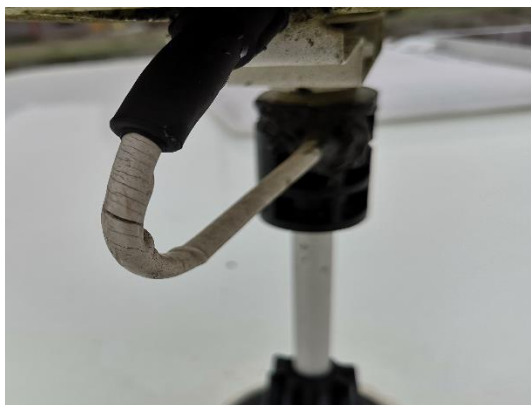
Antennekablet, kan være revnet på grund af sollysets nedbrydning, og den skarpe bøjning. Da jeg vaskede taget på Kaben, konstaterede jeg at det yderste lag på antennekablet var revnet flere steder. Så jeg løsede kablet i stikket inde i Vognen, og kunne dermed løfte hele herligheden op.

Ved adskillelsen, fornyede jeg kablet. Men inden da kom jeg noget Krympe Flex på. Således at kablet nu er beskyttet for sollyset.
