Gaskasse - hjørnesamlinger

Kontrol af hjørnesamlinger i gaskassen.
Den årlige vedligeholdelse af kaben, omfatter også lidt kontrol.
I gaskassen er hjørnesamlingerne for "bagvægen" synlig.

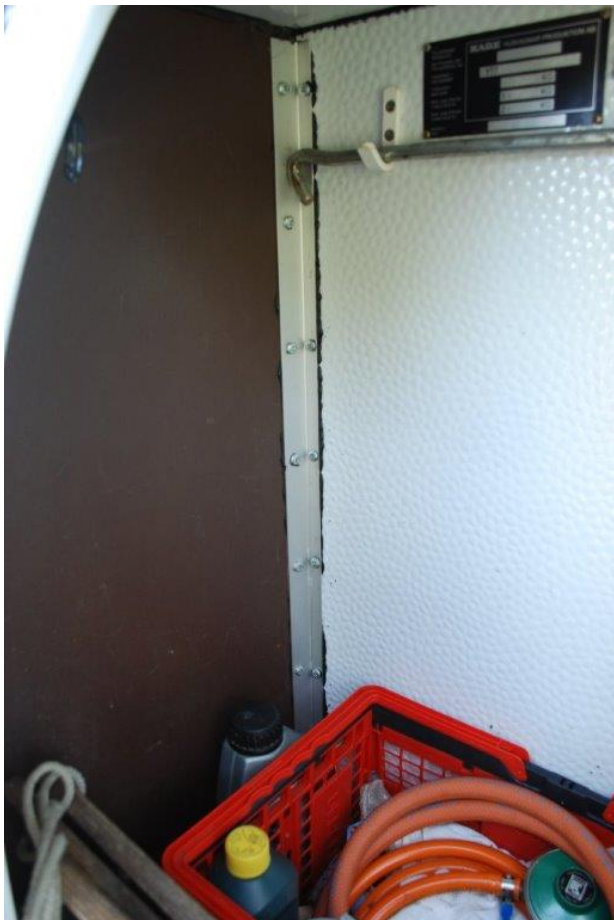
I henholdsvis højre og venstre side er der en alu-skinne som i de fleste vogne er skruet fast.
Disse skruer har det med, at løsne sig.

Efter gentagne gange hvor skruerne, enten var løse eller gledet helt ud, valgte jeg at afmontere dem og bore flere huller.
Fuge listen og give flere skruer.

Det er trods alt det der er med til, at holde væggene på plads.
